BG18-1176 林城镇 10-1 号地块 土壤污染状况初步调查报告

项目名称：BG18-1176 林城镇 10-1 号地块土壤污染状况初步调查

建设单位：长兴县林城镇人民政府

编制单位：浙江毕博环境科技有限公司

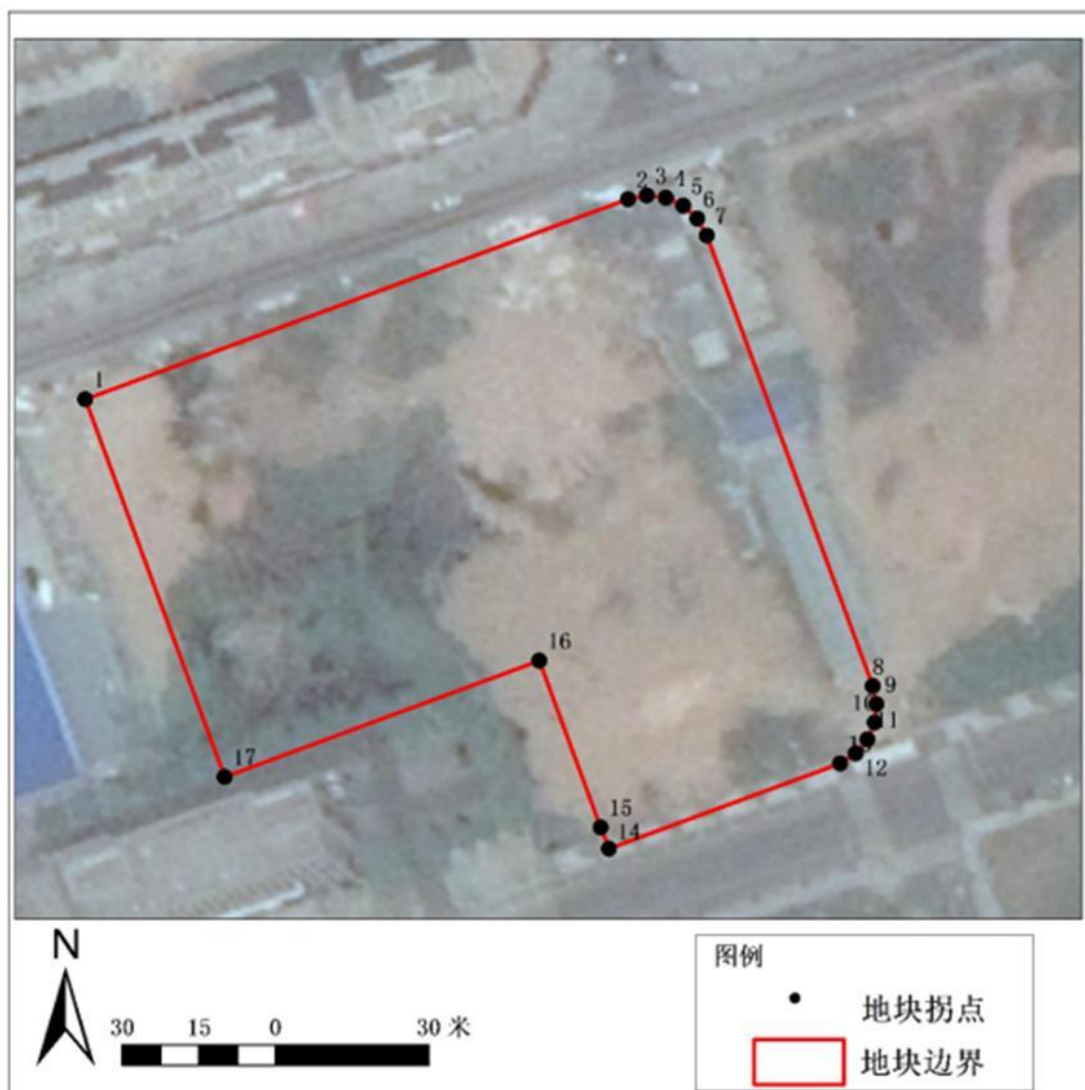
图 1.3- 1 地块调查范围图

根据地块的宗地文件，地块面积为 12135.34m²，调查范围图如图 1.3-1 所示，地块的拐点坐标见表 1.3-1
